歯科開業医の談話室

総義歯の難症例

もくじ

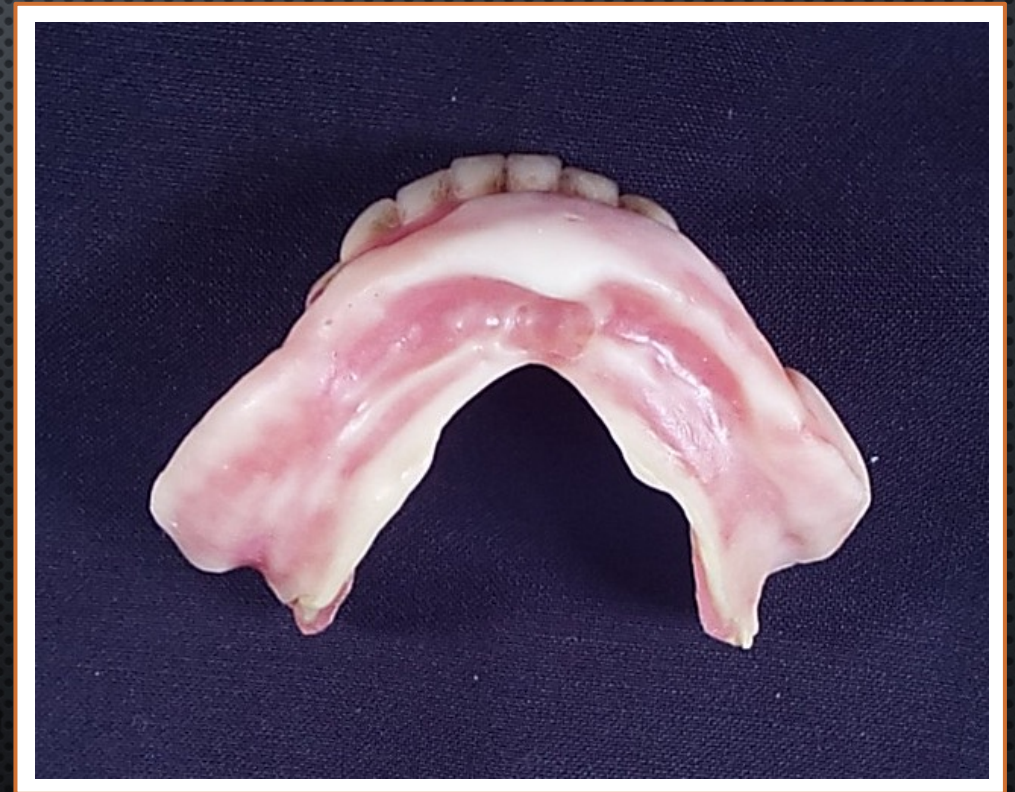
患者さんは、作製時期の異なる複数の総義歯を所有していたことから、上下顎別々の義歯を混同して使用しておりました。そのため、義歯は不安定な咬合状態で使用され、顎堤の骨吸収が進行しました。また、顎堤粘膜の痛みを軽減するために、義歯と顎堤との間に舌を挿入して義歯を持ち上げる癖が認められました。その癖は、義歯の印象採得時と軟性レジン硬化時にも行われました。そのため、下顎義歯舌側辺縁部の印象採得はアンダーとなり、義歯安定剤の一部は床から剥がれました。

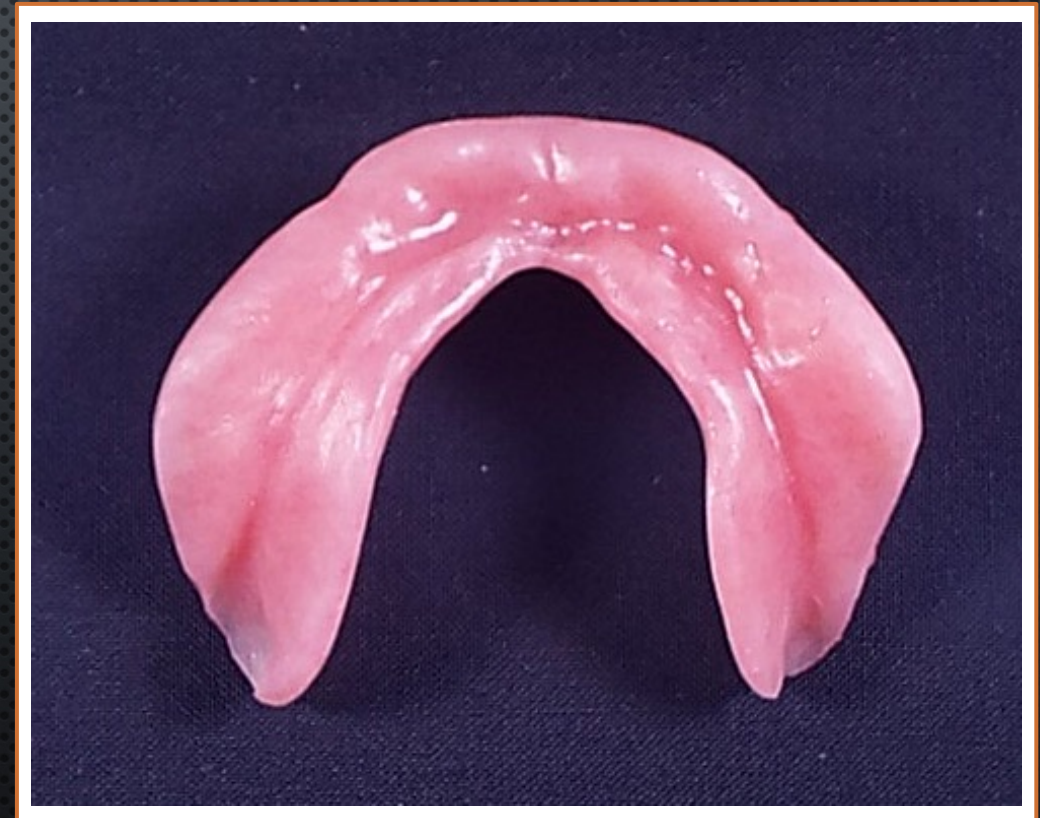
治療用義歯粘膜面の調整は、長期にわたって行われました。しかし、顎堤粘膜の褥瘡性潰瘍は、完治しませんでした。そのため、治療計画は、治療用義歯の粘膜面を軟性レジンにて裏装し、顎堤粘膜の褥瘡性潰瘍の治癒を図った後に印象採得する方法に変更しました。

床の下に舌を挿入する癖については、個人トレーを顎堤に適合させる際に舌を前方に出す訓練を時間をかけて行いました。その結果、下顎義歯の粘膜翻転部の印象採得は適切に行うことができました。

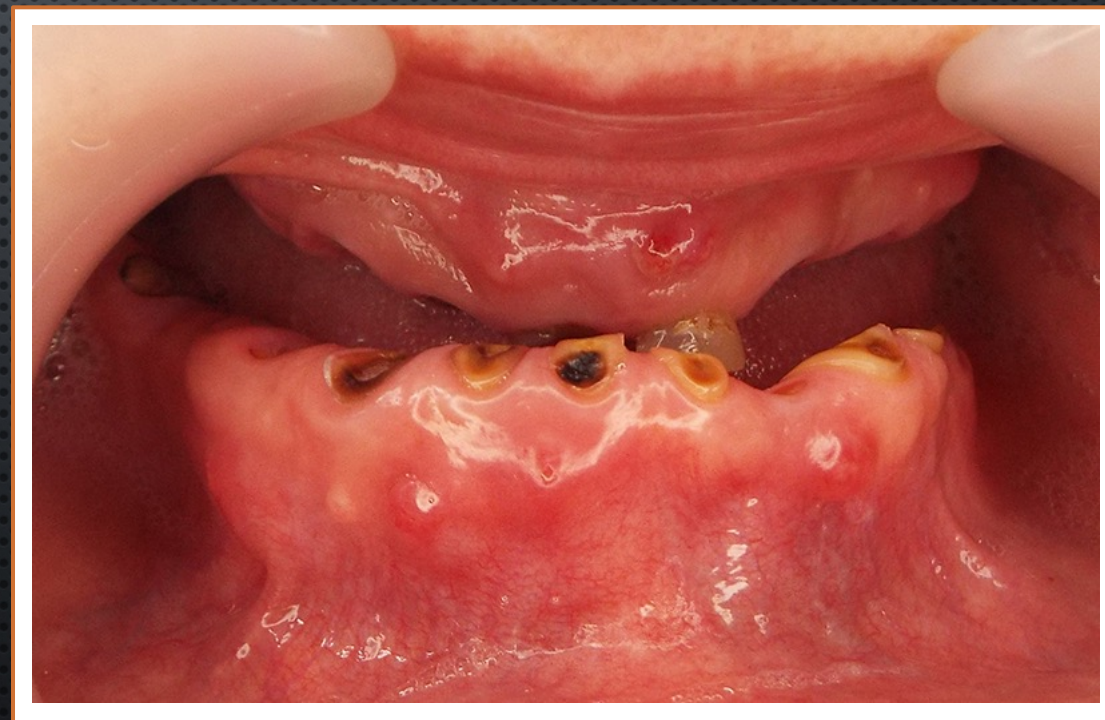
症例3：全顎に残根を有する無歯顎即時義歯

右初診時口腔内写真が示すように、全顎に多数の残根と瘻孔が認められております。咀嚼は、少数の前歯残根により営まれておりました。
